Efekti regeneracije bunara na primeru Grabovičkog polja kod Kladova

Ivana Cvejić, Veselin Dragišić, Vladimir Živanović, Tijana Vinčić

Stručni rad

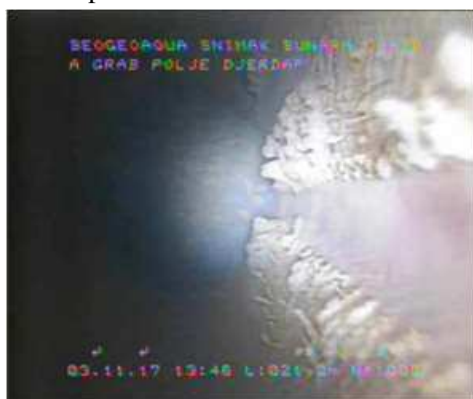
Značajno smanjenje eksploatacionog kapaciteta drenažnih bunara u Grabovičkom polju bio je povod za njihovu regeneraciju. Snimanjem eksploatacionih drenažnih bunara video kamerom (slika 4), u pojedinim bunarima je konstatovano prisustvo inkrustracionih produkata na filterskoj konstrukciji, kao i taloga na dnu svih sedam ispitivanih bunara.

Slika 4 - Primer utvrđenog prisustva inkrustracionog produkta i taloga u bunaru 36a

Na pet bunara (B-32, B-34, B-36a, B-37a i B-39a) nije bilo moguće snimiti celu dužinu filterskog intervala, zbog neprohodnosti prouzrokovane istaložavanjem velike količine taloga. Analizom video snimaka utvrđena je približno ista količina kolmatanta na svim bunarima. Inkrustracioni produkti se u većoj količini zapažaju na filterskim prorezima u odnosu na punu bunarsku cev.

Fizičko-hemijski tretman bunarskih konstrukcija vršen je primenom reagenasa za razaranje ferihidroksida i organogeno-mineralnog gela, u vremenskim zastojima od pola sata. Hemijski tretman bunara vršen je injektiranjem kiseline putem tzv. hemijske pumpe. U bunar je utiskivan 2,5 % rastvor limunske kiseline kojim se uspešno razgrađuju hidroksidi i karbonati gvožđa, karbonati kalcijuma i magnezijuma itd.

Nakon hemijskog, pristupilo se hidrauličkom tretmanu kako bi se dodatno pospešila razgradnja produkata inkrustacije i mehaničkog kolmiranja. Hidraulički tretman predstavlja čišćenje, tj. „rastresanje“ prifilterske zone hidrodinamičkim putem promenom pritiska u bunarskoj cevi, što dovodi do pojave hidrauličkih udara. To za posledicu ima pokretanje najsitnijih čestica oko filterskog dela i njihovo iznošenje ispiranjem.

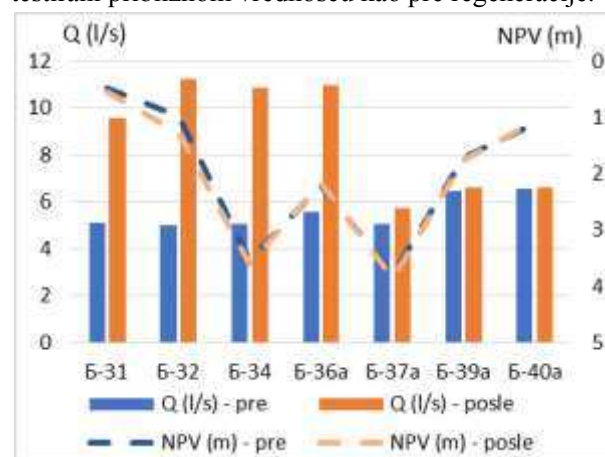
Testiranje bunara izvedeno je kapacitetima od 5,0 do 6,1 l/s (slika 5). Nakon regeneracije bunara nivo je u svim bunarima bio niži do 7 cm, sem u bunaru B-32 gde je izmeren 30 cm niži statički nivo. Na bunarima B-31, B-32, B-34 i B-36a ostvaren je kapacitet od 9,6 do 11,2 l/s što je približno duplo veća vrednost u odnosu na početno stanje, dok su bunari B-39a i B-40a testirani približnom vrednošću kao pre regeneracije.

Slika 5 - Izmereni nivoi podzemnih voda i kapaciteti bunara pre i posle regeneracije drenažnih bunara

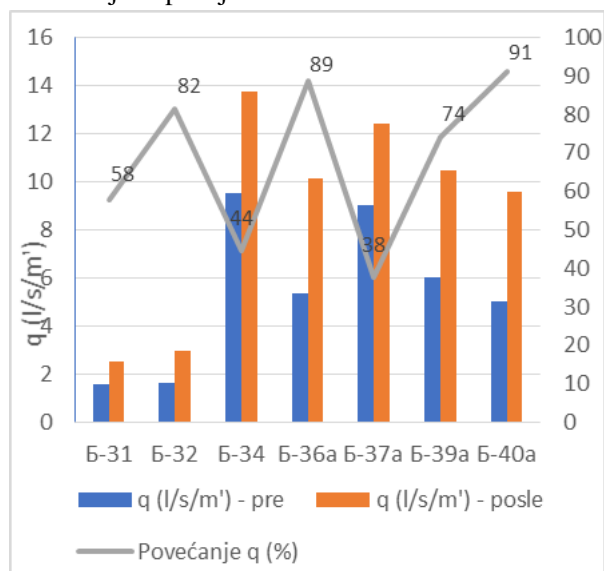
Specifični kapacitet bunara (q) kao direktni pokazatelj uspešne regeneracije je na bunarima B-32, B-36a, B-39a i B-40a povećan je preko 70%, dok se na bunarima B-31, B-34 i B-37a beleži povećanje izdašnosti od 38-58% u odnosu na prethodno stanje (slika 6). Najbolji učinak regeneracije beleži se na bunaru B-36a gde su hidraulički gubici svedeni sa 0,13 na 0,03 pri čemu je specifični kapacitet povećan sa 5,38 na 10,15 l/s/m', odnosno ostvaren duplo veći kapacitet za 23% manju depresiju.

Slika 6 - Specifični kapacitet bunara pre i posle regeneracije
